Je doet wat om van de straat te blijven (2007)

door Jan Huisman

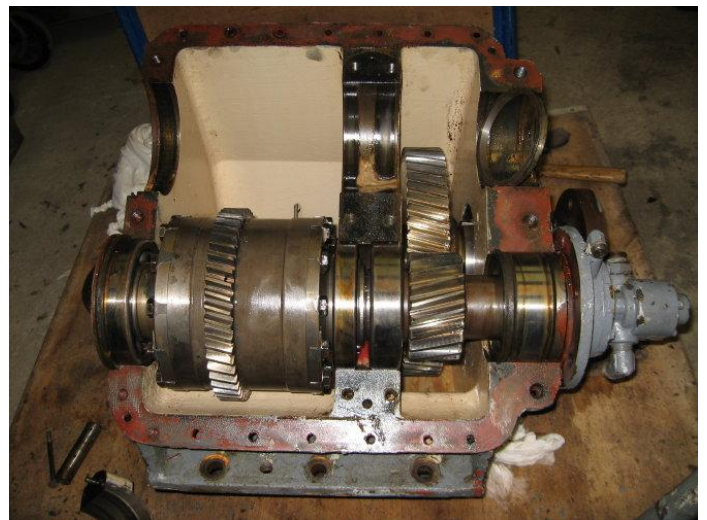
In het Mooimanhuis (onze werkplaats) werd begonnen met het demonteren van alle leidingwerk rond de koppeling, het wegnemen van het vliegwielhuis en het lichten van het koppelingsdeksel. Eenmaal zover gekomen troffen wij niet één, maar twee koppelingen aan, althans trommelvormige dingen die wel eens de koppelingen zouden kunnen zijn. Wat we ook aantreffen was vuile olie met water erin. De foto laat het koppelingshuis met een van de twee trommels zien. Eigenlijk zag een en

ander er aan de buitenkant nog niet zo slecht uit.

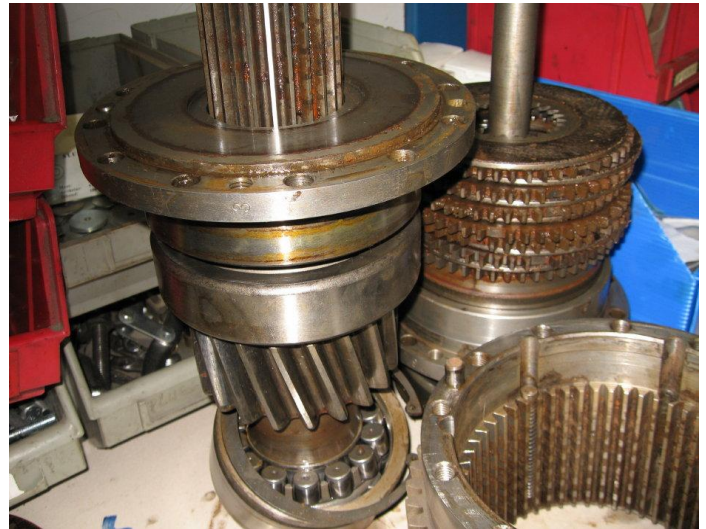
Inmiddels zal de lezer branden van nieuwsgierigheid naar de precieze werking van deze keerkoppeling. Zie de schets. (Voor de echte liefhebber ligt er een meer gedetailleerde tekening in de werkplaats).

Daar gaan we. In de koppelingstrommels zitten 8 koppelingplaten (met frictiemateriaal) die met binnenvertanding om de uitgaande as (prise-as) kunnen glijden. Tussen de koppelingsplaten zitten tussenplaten die met buitenvertanding in de koppelingstrommel kunnen glijden. Een zuiger kan dit platenpakket op elkaar drukken, zodat via de frictieplaten de koppeling in aangrijping komt. Zes drukveren drukken de koppeling weer los als de oliedruk wegvalt. Alles wordt met olie gesmeerd, het is een natte koppeling.

Vooruit. De ingaande as drijft via de vooruit koppeling een rondsel aan, dat via het grote tandwiel (reductie van 2,8 : 1) de uitgaande as aandrijft. De vooruit koppeling wordt dus aangedrukt. Op de buitenkant van de koppelingstrommel zit een tandwiel, waarmee de achteruit koppeling wordt aangedreven. Deze koppeling wordt echter niet aangedrukt, zodat de trommel draait en

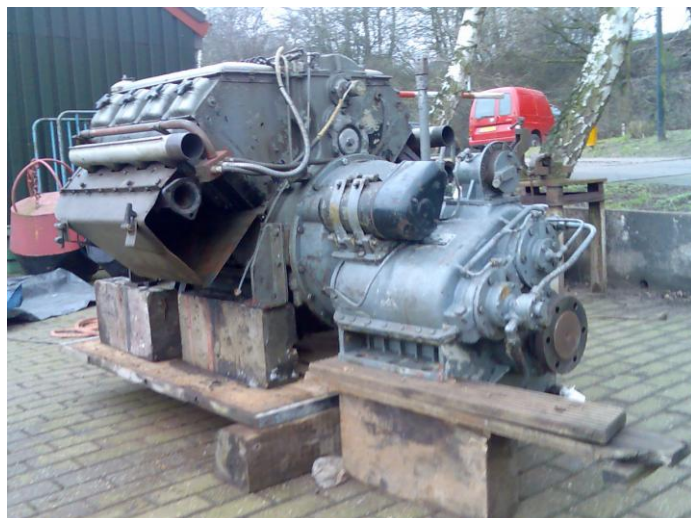
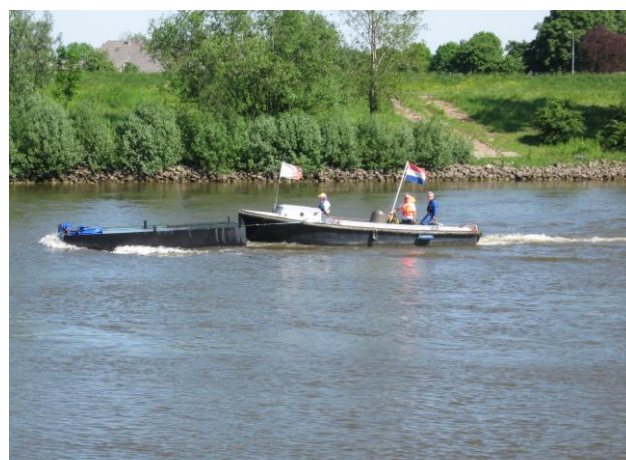
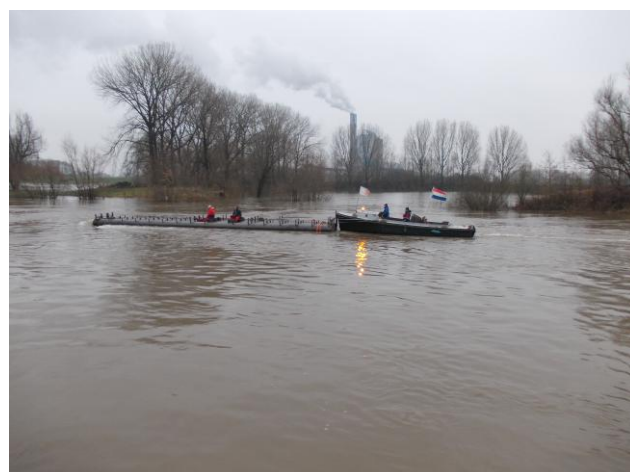
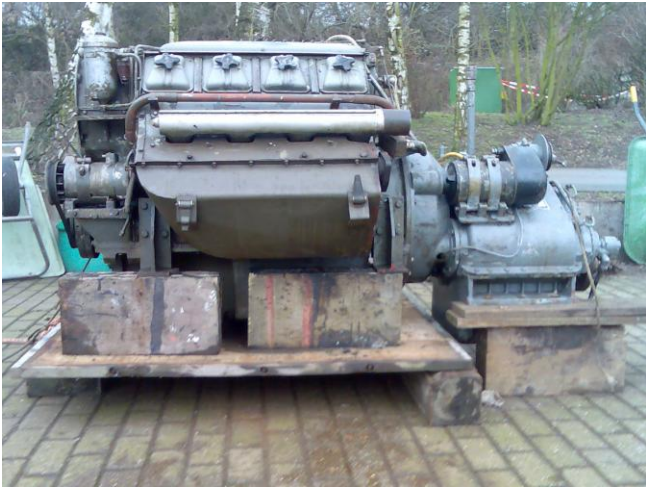
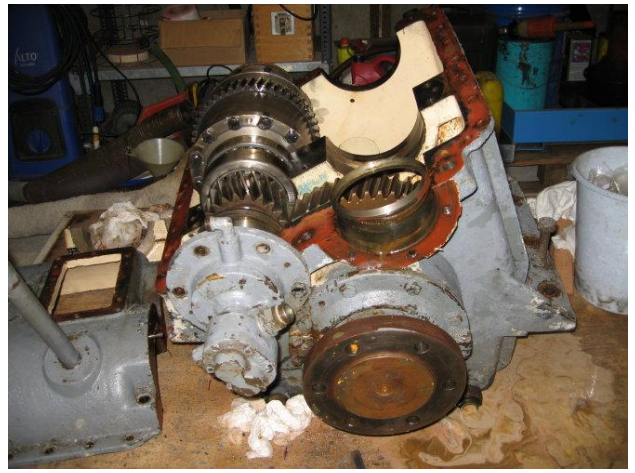
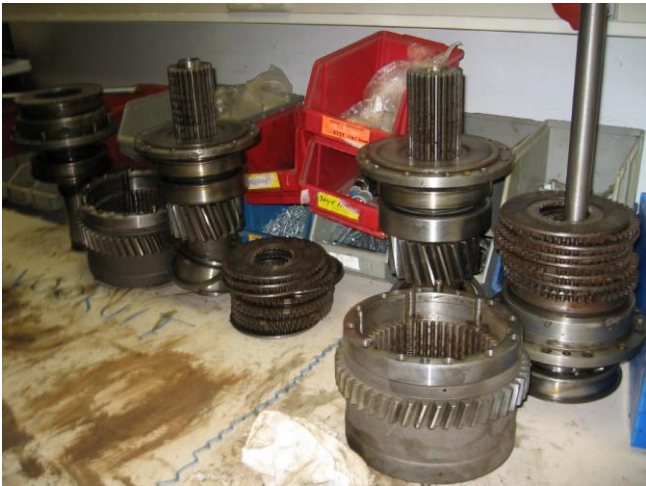
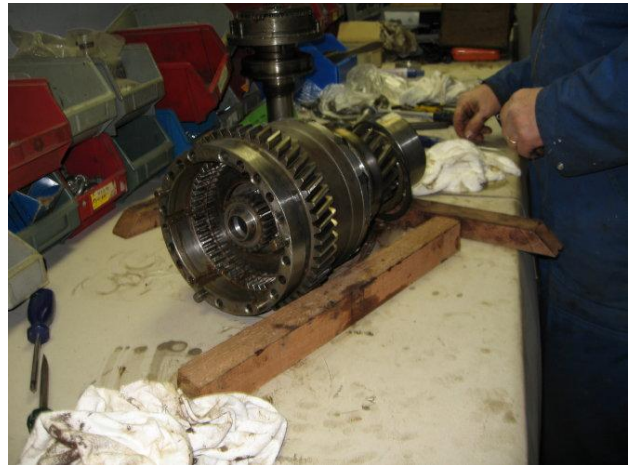
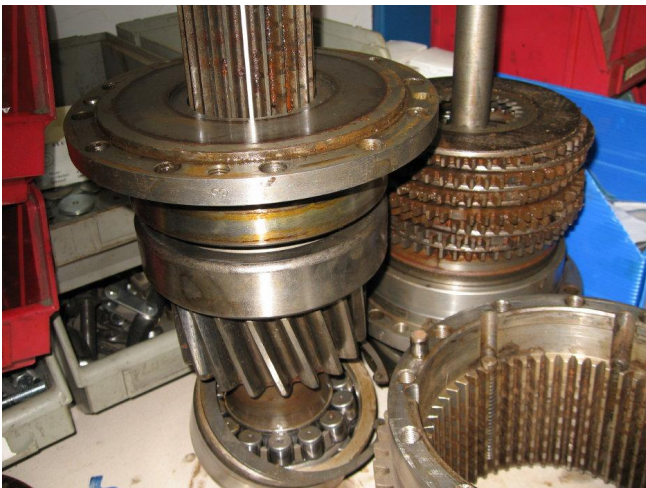
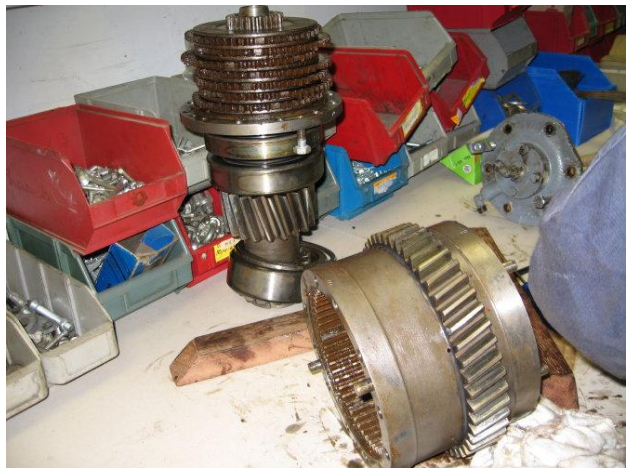
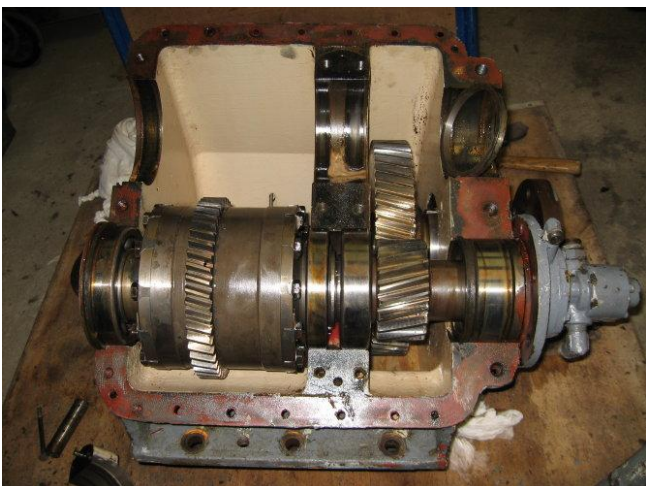
Op de volgende bladzijde plaats ik nog wat foto's van de revisie van de keerkoppeling.

Wat vonden wij zoal aan mankementen? Allereerst uiteraard roest, die het schuiven van de koppelingsplaten en de zuigers niet bevordert heeft. Ook de drukveren waren zwaar verroest en één veer was gebroken. Verder zat de oliedrukregelklep muurvast en was het oliefilter zwaar vervuild. Alles is goed schoon en weer gangbaar gemaakt, er zijn nieuwe drukveren en een nieuwe zuigerveer (alles speciaal gemaakt) gemonteerd.
